RAZKORAK MED SPOMENIŠKO TEORIJO IN PRAKSO

MARIJAN ZADNIKAR

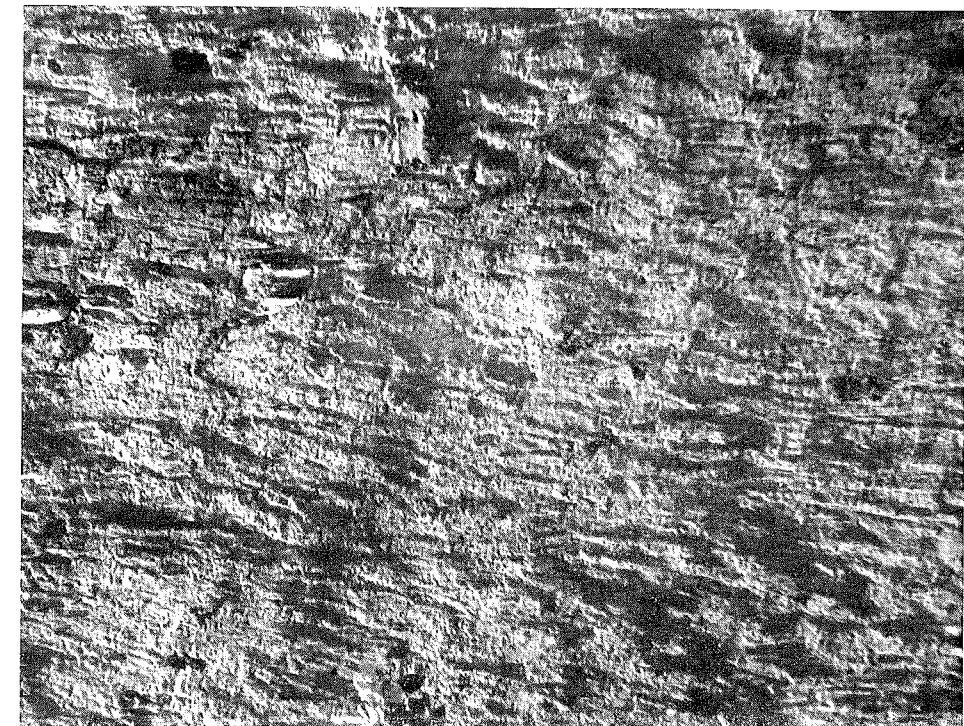
Fasada slovenjegraške cerkve sv. Duha — struktura prvotnega ometa; kakršno si želimo doseči tudi pri novih ometih. — Foto M. Zadnikar

Façade de l'église Sv. Duh de Slovenjgradec — structure du premier crépi, telle que nous souhaitons la réaliser dans les nouveaux crépis. — Photo M. Zadnikar

Obnova zunanjščine naj bi se bila po navodilih spomeniške službe izvršila na ta način, da bi odbili ves neustrezen in močno poškodovan novejši omet ter ohranili srednjeveško površino sten, ki je bila pod tem ometom domala v celoti ohranjena in na več mestih, kjer je novejši omet že odpadel, tudi dobro vidna. Ta način restavriranja ne bi bil le spomeniško najustreznejši in najpravilnejši, temveč tudi ekonomsko najugodnejši, saj bi bilo v glavnem treba le odbijati novejši omet, ki je že sam močno odstopal od podlage, s katero se ni nikoli dobro vezal, in le nekatere ploskve, kjer je bil prvotni omet tudi že uničen, prilagoditi ohranjeni okolici v smislu plombiranja in retuširanja, kakor to na podoben način delamo tudi na freskah in celo na oljnih slikah. Ta metoda je

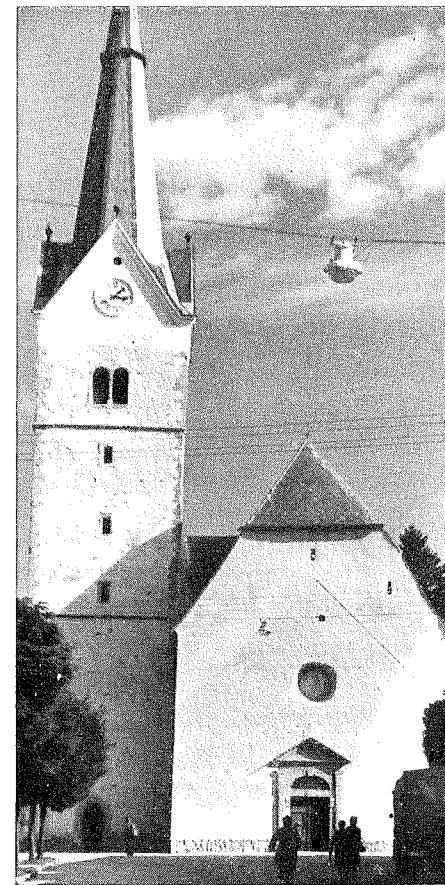
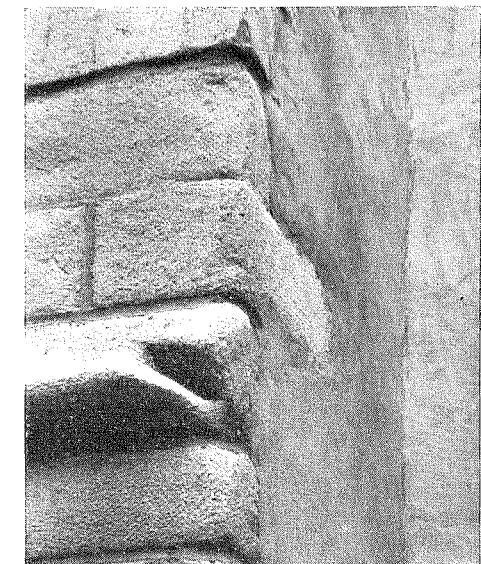
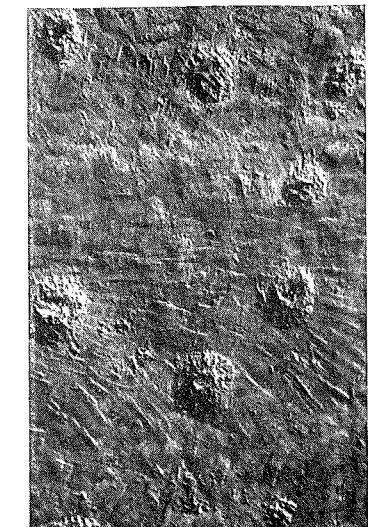
toma nekak stopničast rob, ki naj nakazuje mejo dveh gradbenih obdobij, romanskega in gotskega. Zaribani omet v zgornjem delu stene je kljub debelini površinsko še nekako sprejemljiv, spodaj pa je dvojni omet popolnoma prekril najstarejše dele cerkve. Že grobi omet je značilno grajeno steno popolnoma izravnal in zakril njen strukturo, tako imenovani fini, zgornji omet z močno primesjo cementa, brez katerega danes očitno sploh več ne gre, pa je dal steni ne le prav kasarniško sivozeleno barvo in je površina zaradi dnevnic močno lisasta, temveč je zid popolnoma neprodušno zaprl, kar stavbi tudi v tehničnem pogledu ne bo koristilo. Stranske ploskve gotskih opornikov so ometane s predebelim ometom, ki spominja na testo, ki se ni moglo prilagoditi ploskvi obdelanih kamnitih blokov, namesto da bi tenak zariban omet neopazno prehajjal v njihovo kamnito površino, ki je ostala neometana. Neposredno okolico novo odkritega romanskega okna na južni strani so pustili neometano in nad tem tudi manjši del gotsko povišane stene, oboje zato, da bi dokumentirali različne gradbene faze, ki se kažejo v različni tehniki gradnje in strukturi zidu, vendar je oboje le preveč muzejsko dokumentarno in moti celoto. Bolje bi bilo, če bi na tem mestu večji del stene od vrha do tal ostal z istim namenom neometan, če so že povsem slekli cerkveno steno.

Zdaj se je zgodilo najhujše. Da bi nekako le ustregli nadležnim konzervatorjem, ki hočejo proti vsem načelom sodobnega zidarstva in za vsako ceno pokazati, da je cerkev grajena iz kamna, so se odločili, da vsaj nekaj teh nesrečnih kamnov pod debelim novim ometom naknadno poiščejo. Tako so na fasadi precej na gosto napikali omet, da bi prišli do kakšnega kamenčka in da bi zadovoljili sitne konservatorje. S tem smešnim posegom pa je nastal vtis, kot bi se nekje v bližini razpočila granata ali pa kot bi s puškami enakomerno streljali v steno. Spričo vsega tega spomeniški službi ni preostalo drugega kot odnehati, da ne bi prišlo še do drugih, morda še grozljivejših posegov.

Neustrezen stik med obdelanimi kamni in ometano ploskvijo na opornikih; naknadno naključevani omet na zunanjščini in zahodna fasada slovenjgrške župne cerkve po »obnovi«. — Foto M. Zadnikar

Lien incompatible entre les pierres taillées et la surface crépie sur les supports; crépi entamé à l'extérieur et façade ouest de l'église paroissiale de Slovenjgradec après »rénovation«. — Photo M. Zadnikar

Kljub stiskom rok v znamenje popolne soglasnosti in polnega razumevanja pa uspeh spet ni bil tak, kakor smo si ga želeli in ga upravičeno pričakovali. Namesto tankega zaribanega ometa po vsej ploskvi stene, s katerim naj bi prekrili močno defektni in pomanjkljivi prvotni omet, so le na široko zapolnili stike med kamni, da je bila stena pravzaprav neometana, kakršna ni nikdar bila in zato tudi zdaj ni mogla taka ostati, obdelane kamne na oglih pa so ometali. Ponovno smo razložili svoja prvotna navodila in povedali, česa niso prav naredili. Očitno so zdaj bolje razumeli in so bili pripravljeni popraviti opravljeni delo po naših navodilih. Ob tretjem in zadnjem obisku pa smo lahko videli sadove tega razumevanja. Obdelane ogelne kamne so res očistili svežega ometa, vendar se je zdaj pojavilo vprašanje, kako izvršiti neopazen prehod med ometano steno in njenimi obdelanimi ogelnimi kamni, ker med seboj nista bila v isti ravnini. Prehod med obema so morali torej improvizirati in so že ometane stenske površine s strmim poševnim prehodom približali obdelanim kamnom.

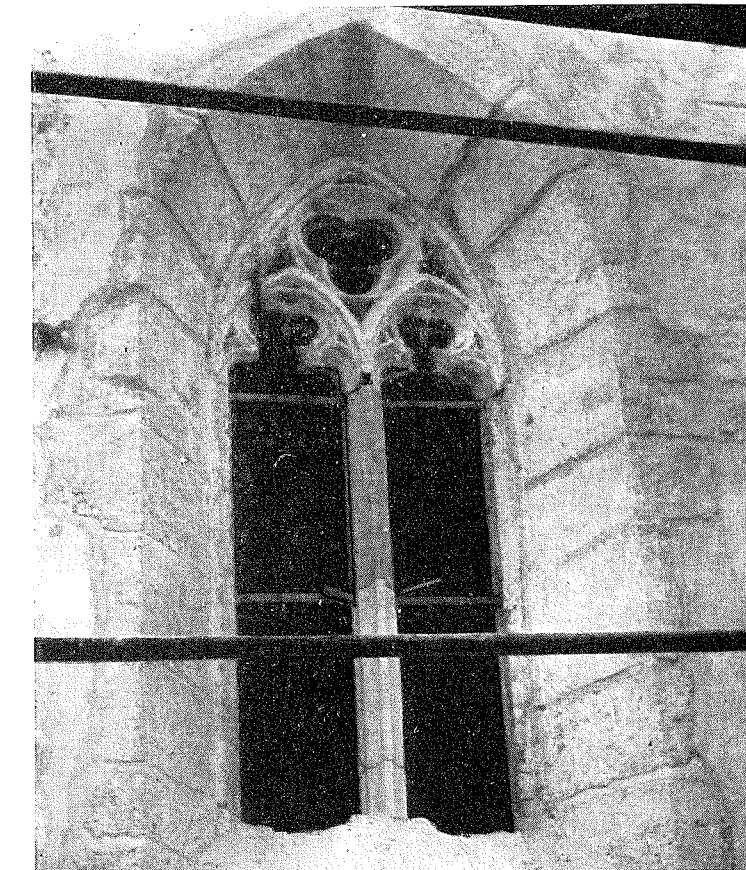
Gotska bifora v starem prezbiteriju med rekonstrukcijo.
— Foto M. Zadnikar
Double baie gothique dans l'ancien presbytère pendant la reconstruction. —
Photo M. Zadnikar
